WURZELSCHUTZBRÜCKEN VERBESSERN FAHRKOMFORT AUF DEN RADWEGEN IN DER WALLBRECHTSTRASSE

Die Stadt Lübeck investiert rund 600.000 Euro in die Sanierung der Geh- und Radwege unter Beachtung des Natur- und Baumschutzes.

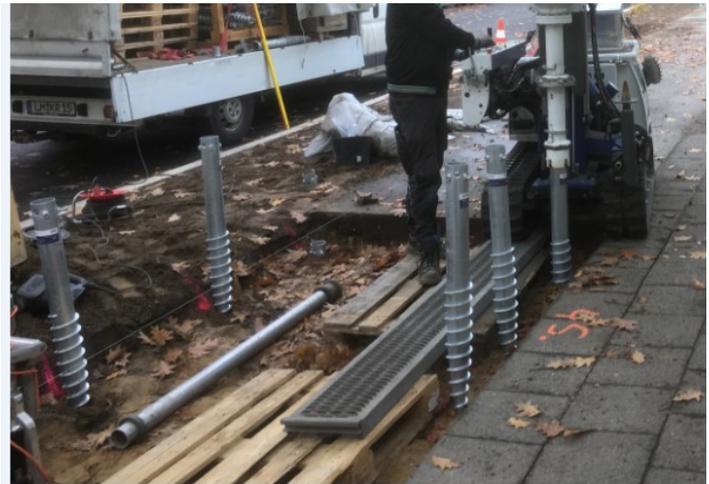
Wurzelschutzbrücken: Schraubanker bilden die Unterkonstruktion des Gitters. Diese können frei angeordnet werden. Beim Eindrehen werden die Schrauben flexibel zwischen den bestehenden Wurzeln platziert, ohne graben zu müssen. / Foto: Hansestadt Lübeck/www.luebeck.de

1. Vor Einbau des Wurzelschutzsystems sind Vorerkundungen im Sanierungsbereich erforderlich, um keine Schäden an Versorgungsleitungen zu verursachen.
2. Der Bodenaushub Im Bereich der Baumwurzeln erfolgt mit einem Saugbagger unter Beachtung des Natur- und Baumschutzes. Der Saugbagger hat die Eigenschaft, besonders schonend um die Baumwurzeln herum arbeiten zu können.
3. Schraubanker bilden die Unterkonstruktion des Gitters. Diese können frei angeordnet werden. Beim Eindrehen werden die Schrauben flexibel zwischen den bestehenden Wurzeln platziert, ohne graben zu müssen. Durch die

Schraubfundamente werden vertikal auf die Wurzelbrücke wirkende Lasten nach unten am Wurzelwerk vorbei gelenkt.

4. Auf die Schraubfundamente der Wurzelbrücke werden die Längsträger befestigt, die die Gittermodule aufnehmen.
5. Über der ganzen Konstruktion wird anschließend Gussasphalt verlegt.
6. Die Bankettbereiche, die „grünen Straßenränder“ zwischen dem Geh- und Radweg, werden auf gesamter Länge im Sanierungsbereich ebenfalls fachgerecht mittels Saugbagger abgetragen.
7. Anschließend werden sie mit einem Bodengemisch aufgefüllt und mit einer Blumen-Rasenmischung neu angesät. Granitstelen sollen künftig das Parken zwischen den Bäumen auf dem Wurzelbereich verhindern.
8. Die Wurzelschutzbrücken werden durch die Herstellung von Arbeitsfugen vom restlichen Radweg getrennt. Dies verhindert Risse im Asphalt bei unterschiedlichem Setzungsverhalten.
9. Neben den Radwegsanieerungsflächen wird der Gehweg angepasst.
